## **Toila aleviku Pika tänava miljööväärtusliku ala analüüs ja kasutamise tingimused**

Toila vald, Ida-Virumaa

Projekti juht, koostaja: Mart Hiob, PhD  
Ruumilise keskkonna planeerija tase 7

Töö nr: 21022ÜP1

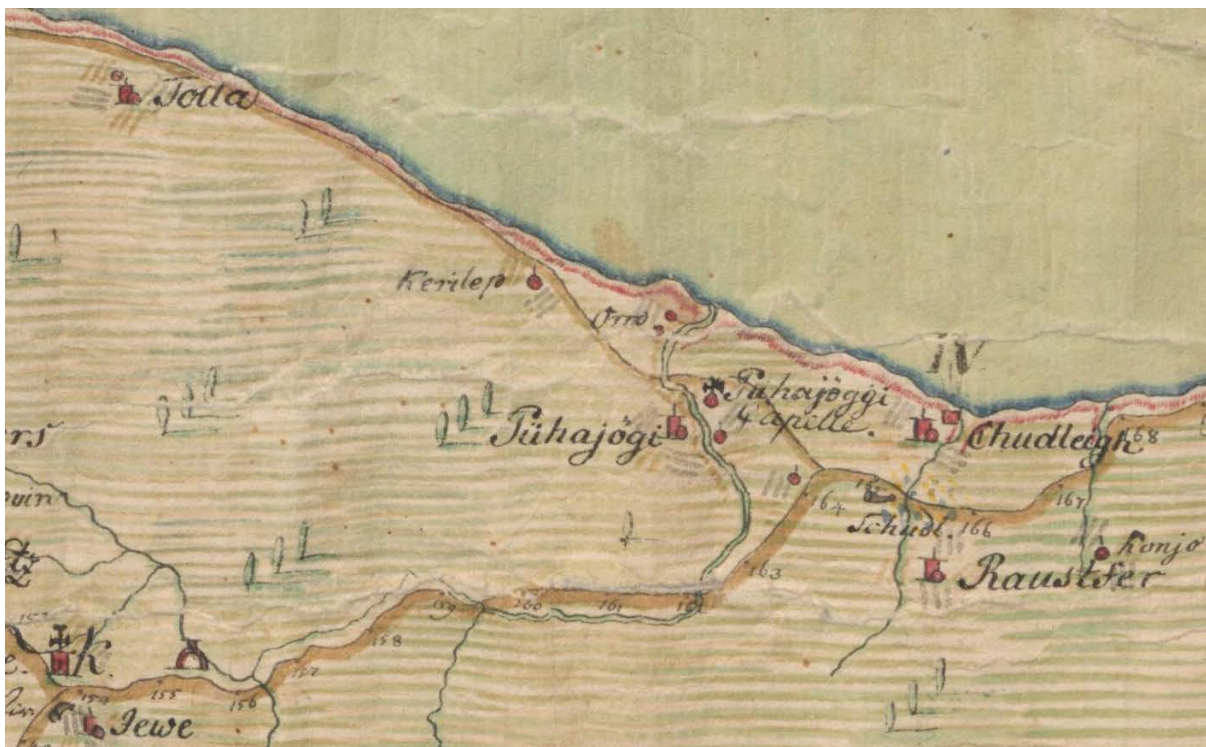
Joonis 1. Toila, Pühajõe ja Voka (Chudleigh) mõisa piirkond 1788. a paiku mõõdistatud ja 1792. a avaldatud Eestimaa kubermangu posti- ja sõjateede kaardil põhiliste teede, mõisate, külade, kirikute, kabelite, kõrts-postijaamade, põhiliste maastikuelementidega meri, jõed, järved, mets jms. Kaardil on tähistatud tänane Altküla nimega Kerilep ja hilisema Oru lossi pargi asukohas Oru (Orro) küla. Tänapäevase Toila aleviku eellast Männiku küla näidatud ei ole. Ülal vasakus nurgas Toila mõisasüda ja all vasakus nurgas kihelkonna keskus Jõhvi. Raustfer on Konju mõisasüda. Allikas: EAA.854.4.13 leht 1.

Tänase Toila aleviku alale on asustus Männiku küla nime all kantud kaartidele 19. sajandi alguses – 18. sajandi lõpu kaartidel Männiku küla veel ei ole (vt Joonis 1 ja Joonis 2), kuid 19. sajandi alguskaartidel on 8 taluga küla näidatud (vt Joonis 3). Tegemist võib olla ka väikesemõõtkavaliste kaartide ebatäpsusega. Kirjanduses on Männiku küla mainitud 1547. a.

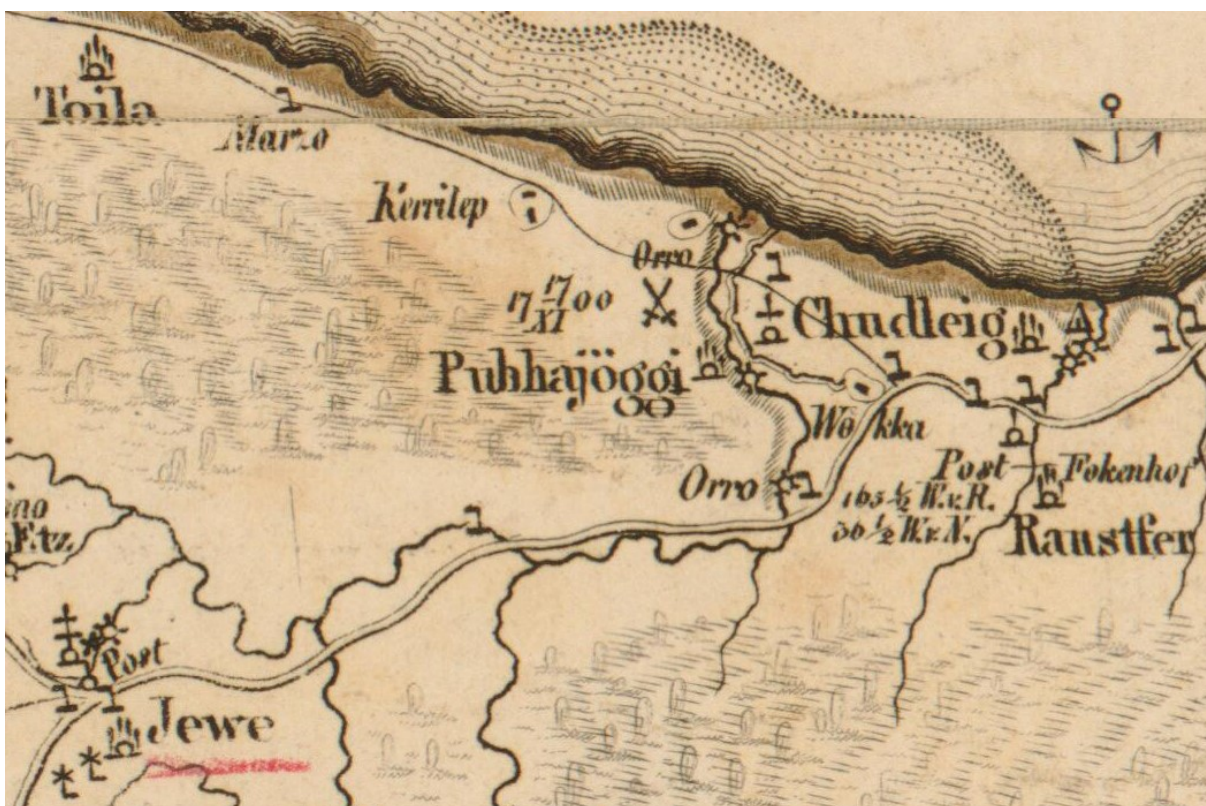
Joonis 2. Toila, Pühajõe ja Voka (Chudleigh) mõisa piirkond Mellini 18. sajandi lõpus koostatud ja 1798.-1810. a avaldatud Liivimaa atlase Eestimaa kubermangu kaardil põhiliste teede, mõisate, külade, kirikute, kabelite, kõrts-postijaamade, vesiveskitega jms. Kaardil on tähistatud tänane Altküla nimega Kerilep ja hilisema Oru lossi pargi asukohas Oru (Orro) küla. Tänapäevase Toila aleviku eellast Männiku küla näidatud ei ole. Huvitava nüansina on tänapäevase Toila aleviku piirides kaardil märgitud põhjasõjas toimunud rootslaste ja venelaste vahelise kokkupõrke asukoht 17. novembril 1700, enne Rootsi võiduga lõppenud Narva lahingut. Allikas: TLA.149.4.421 leht 3.

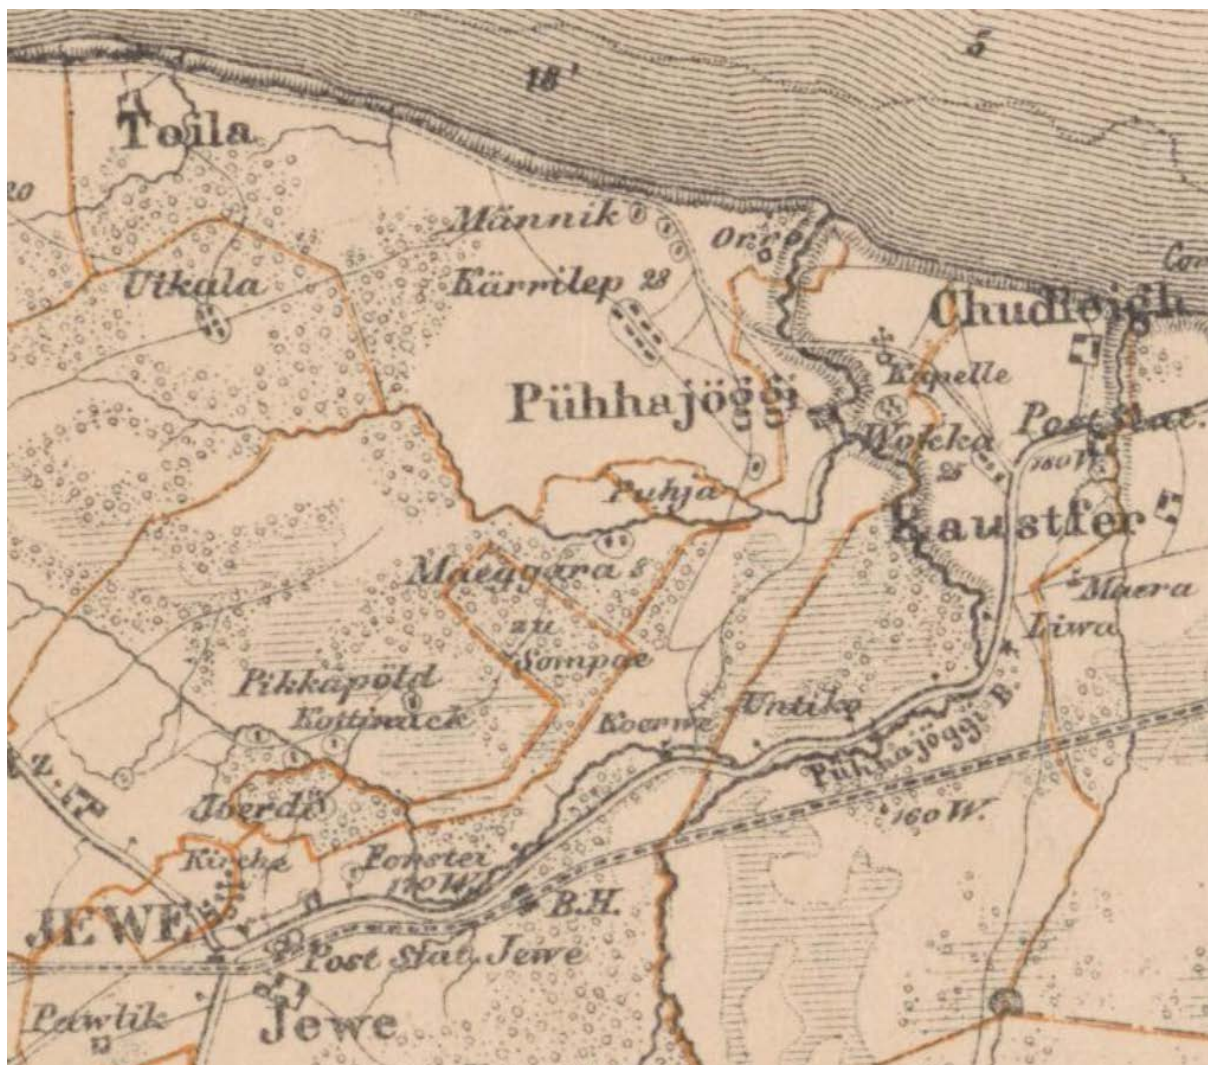
Joonis 4. Toila, Pühajõe ja Voka (Chudleigh) mõisa Schmidt 19. saj esimesel poolel koostatud ja 1860ndate andmetega täpsustatud (sh raudtee) ja täiendatud ning 1884. a ilmunud Eestimaa kubermangu kaardil (mõõtkavas 1:210 000) koos mõisapiiridega. Kaardil on tähistatud tänane Altküla nimega Kärrelep ja tänase Toila aleviku põhjaosa Männiku nime all. Kaardil on olemas 1870. a valminud Tallinna-Peterburi raudtee koos Jõhvi jaamaga, mis soodustas oluliselt Toila suvituskoha arengut. Allikas: EAA.2072.10.143 leht 1.

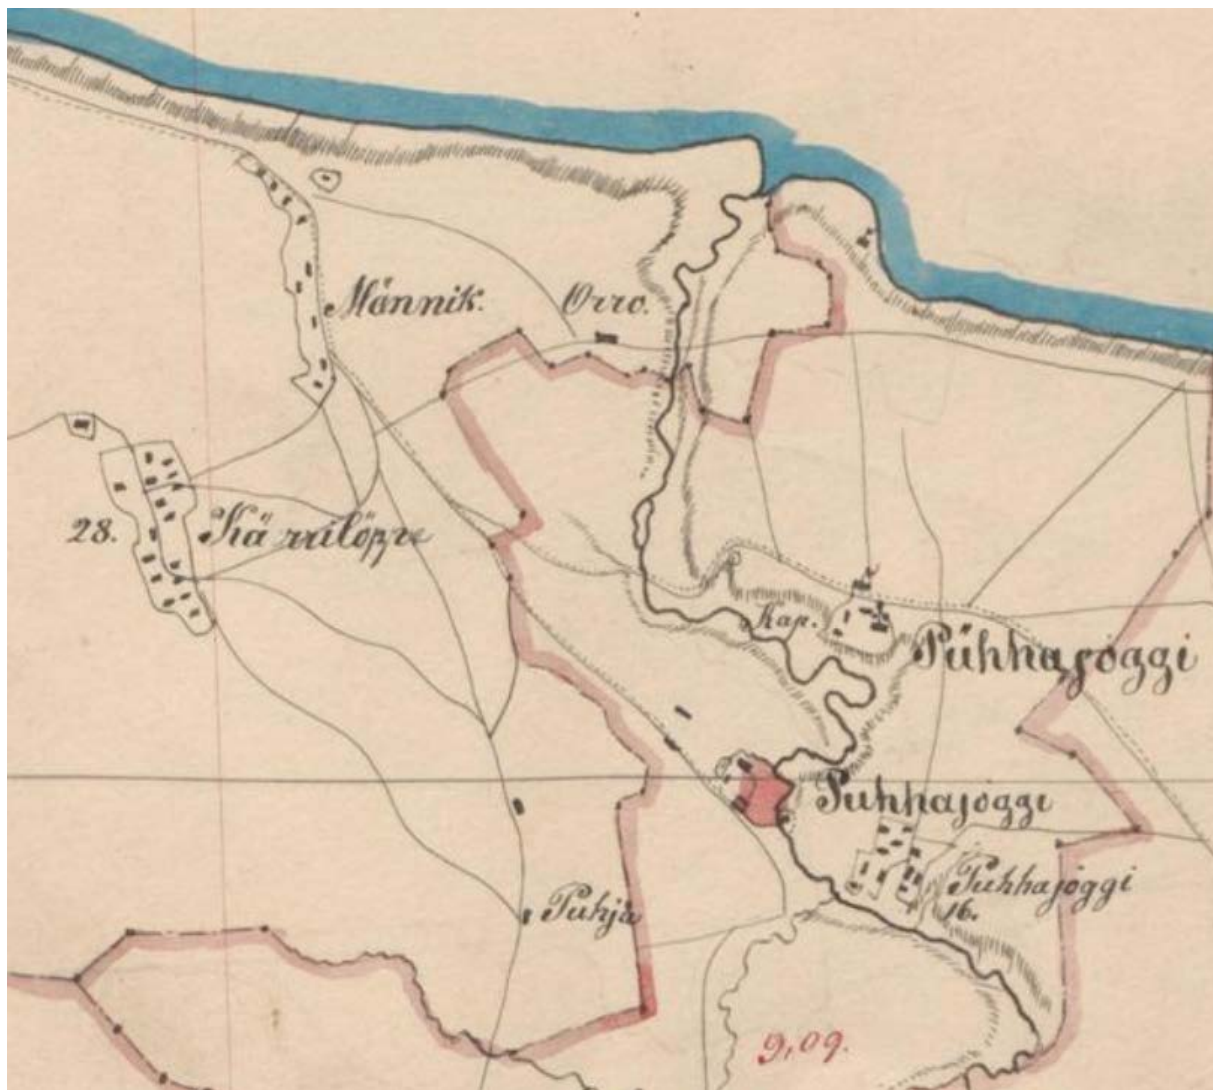
Joonis 6. Toila, Pühajõe ja Voka (Chudleig) mõisa piirkond u 1870. a andmetega ja 1906. a avaldatud Eestimaa kubermangu kaardil (mõõtkavas 1 : 85 000) koos mõisapiiride ja talude arvuga külades koos talude asukoha ligikaudse äranäitamisega. Kaardil on näidatud Männiku ja Kärilõppe küla talud. Männiku taludest viis asuvad tänase aleviku põhjaosas ja viis keskosas ning lõunaosa on hoonestamata. Allikas: EAA.854.4.1115 leht 6.

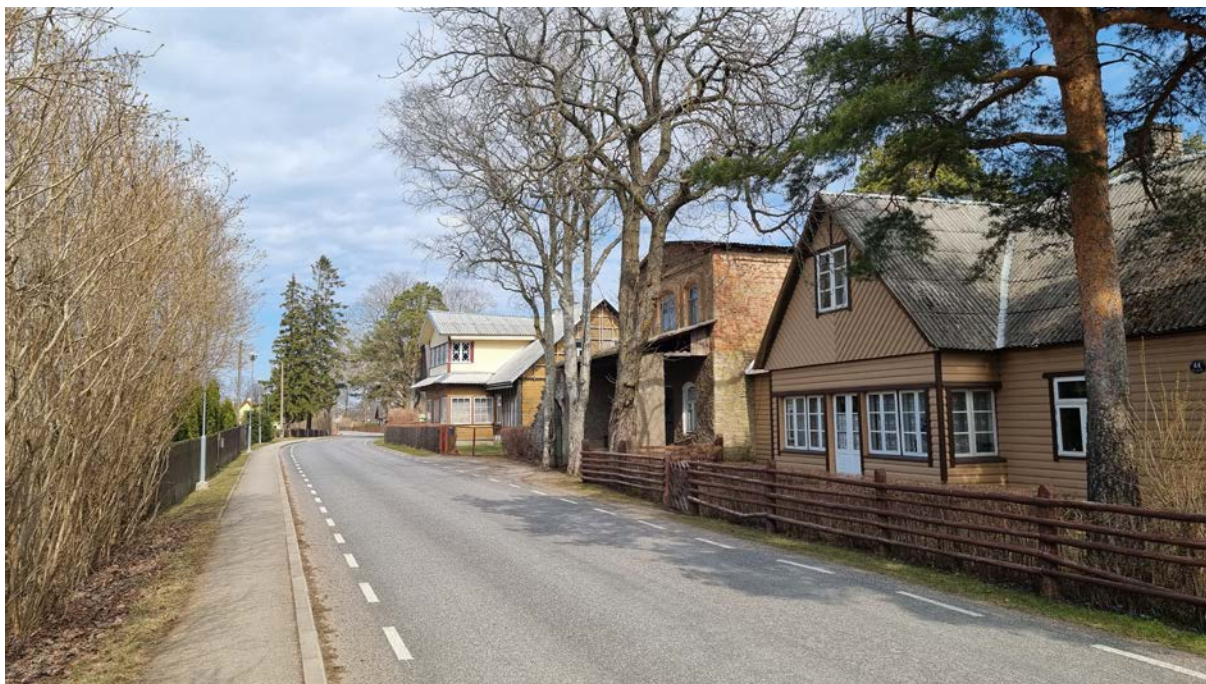
Pilt 25. Pikk tänav hoonete Pikk tn 46 ja 44 ees. Viimase ees harjumatult raskepärane puitlattaed. Mart Hiob 2021.

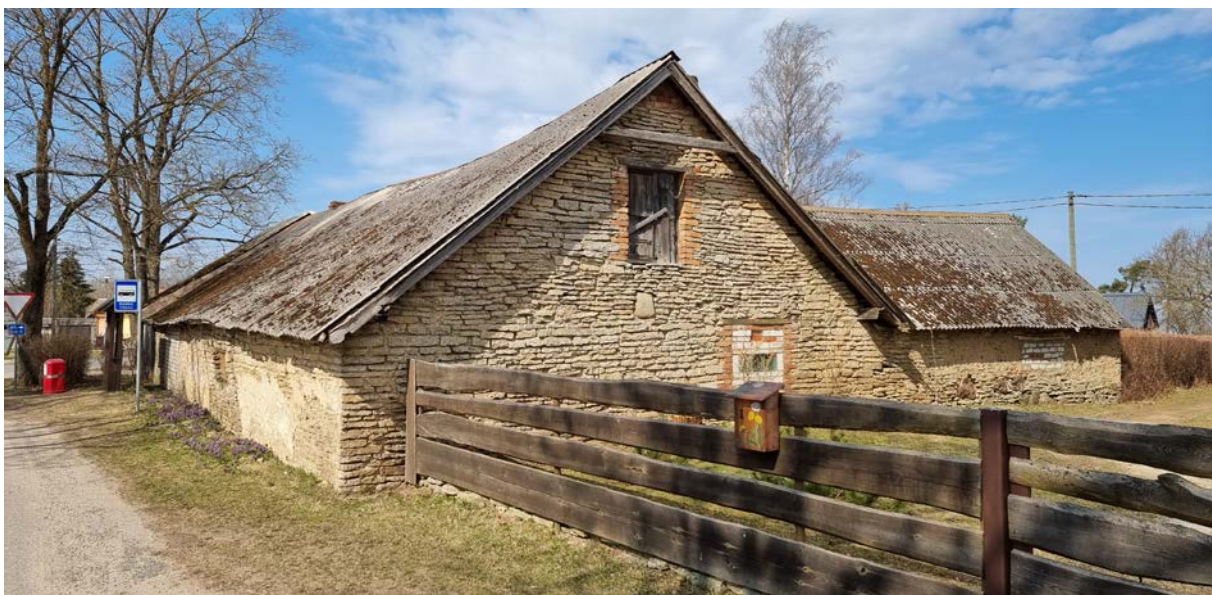
Pilt 27. Näide Pika tänava vanema ehitusperioodi hoonestusest, 1906. a püstitatud Pikk tn 64 paekivist majandushoone. Hoone kõrval puitlattaed. Mart Hiob 2021.

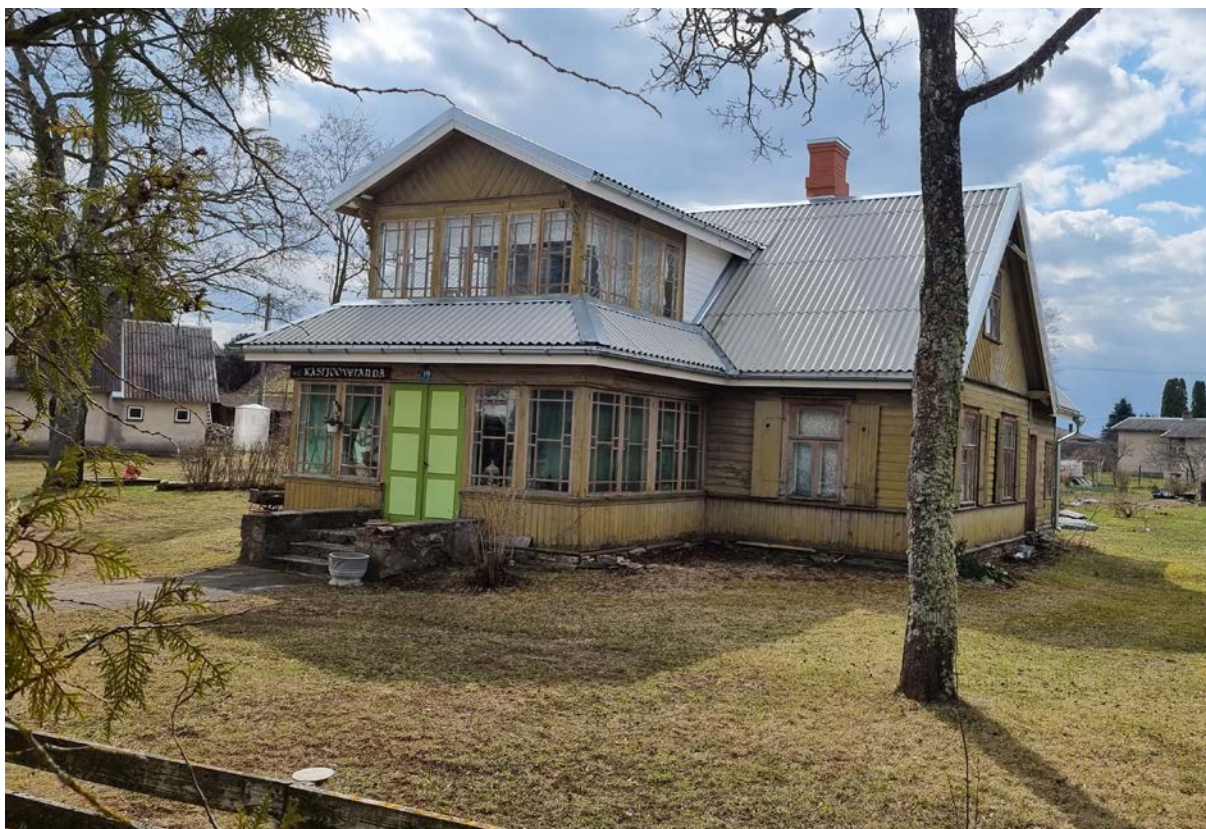
Pilt 28. Miljööd kujundav hoone 19. sajandist Pikk tn 19 krundil – üks paremini säilinud eeskujusid Pika tänava miljööväärtuslikul alal. Mart Hiob 2021.

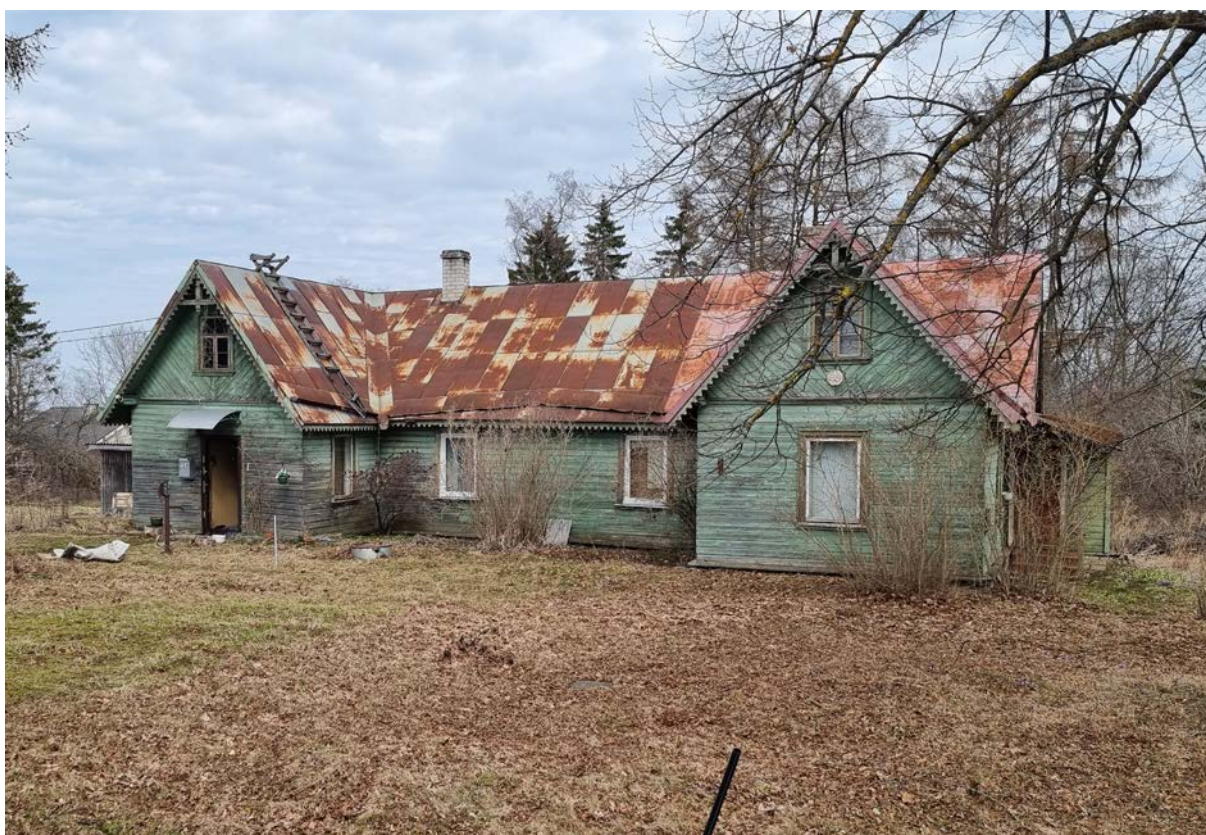
Pilt 29. Miljööväärtuslik hoone 19./20. sajandi vahetusest Pikk tn 12 ja 12a krundil – Oru pargi rajamisel Pika tänava äärde toodud suurte väljaehitustega suvitushoone. Mart Hiob 2021.

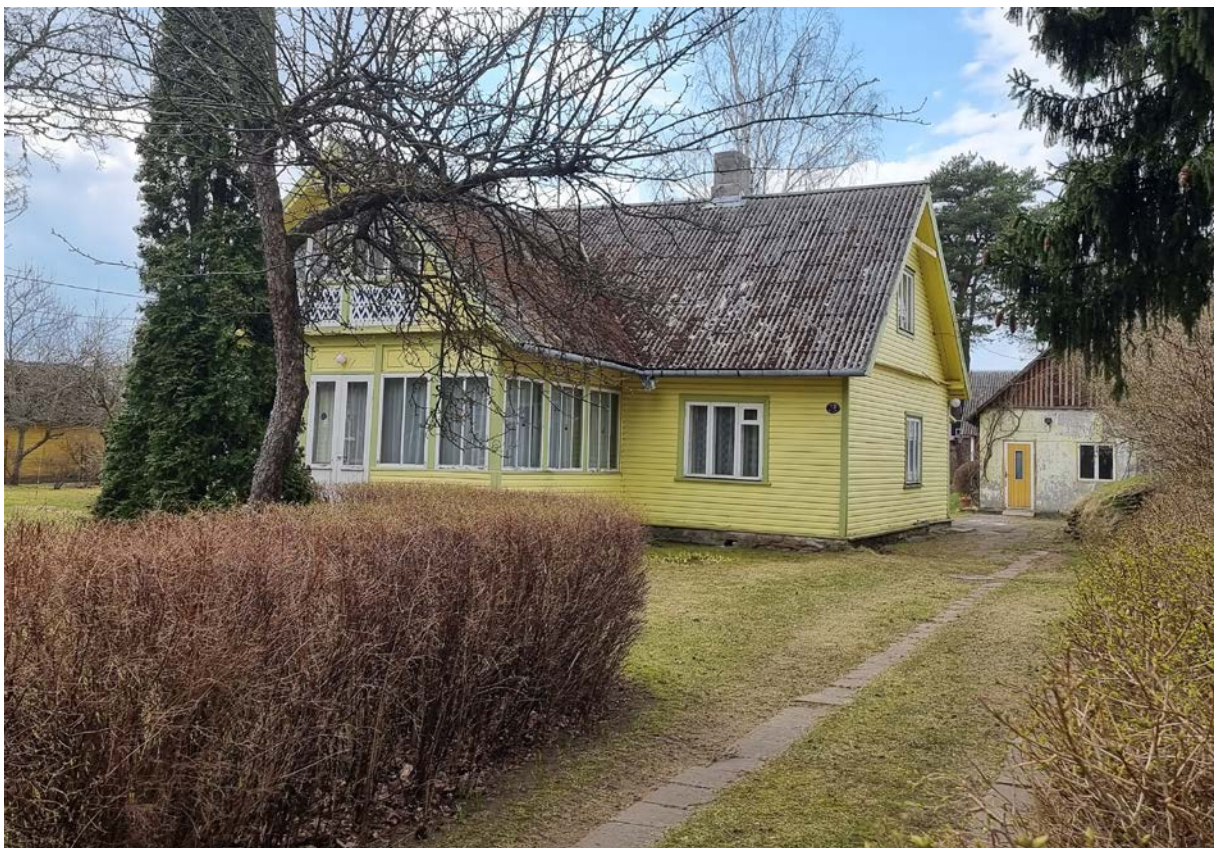
*Pilt 31. Miljööväärtuslik hoone 20. sajandi esimesest poolest Pikk tn 13 krundil – suure verandaga elamu. Mart Hiob 2021.*

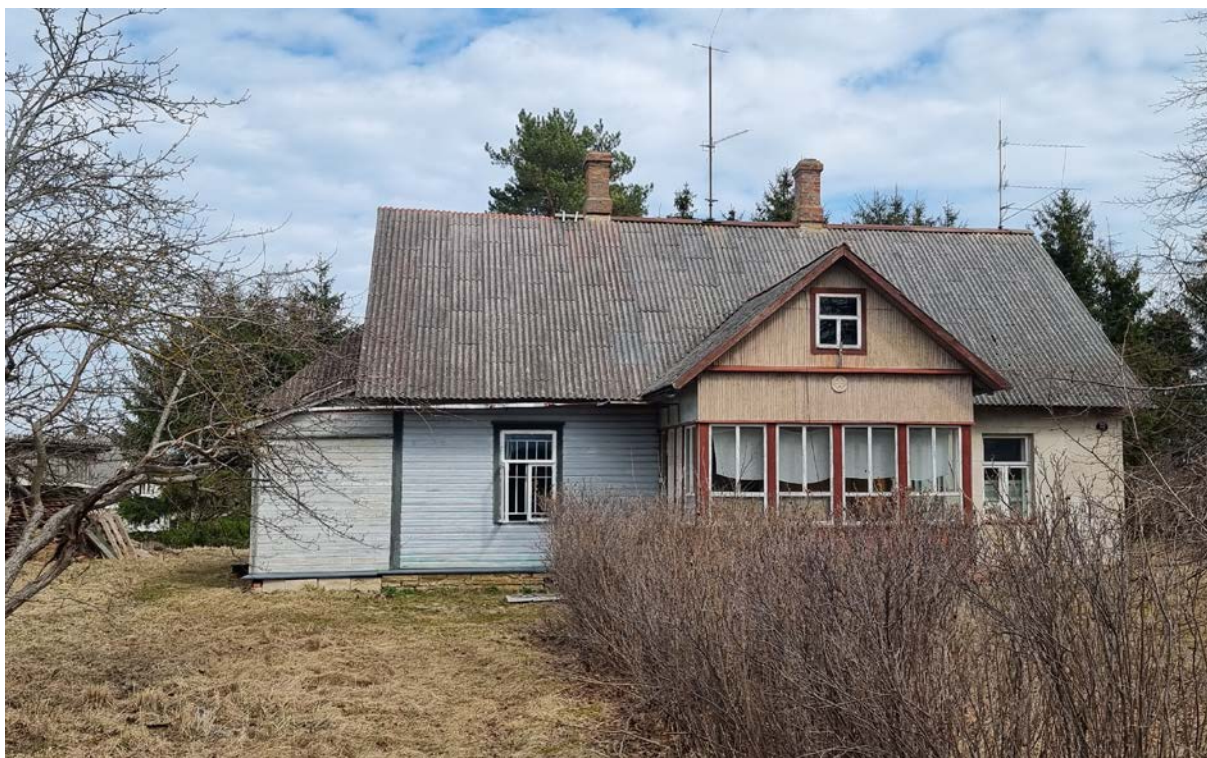
Pilt 32. Miljööväärtuslik hoone 20. sajandi esimesest poolest Pikk tn 22 krundil – suure verandaga elamu. Mart Hiob 2021.

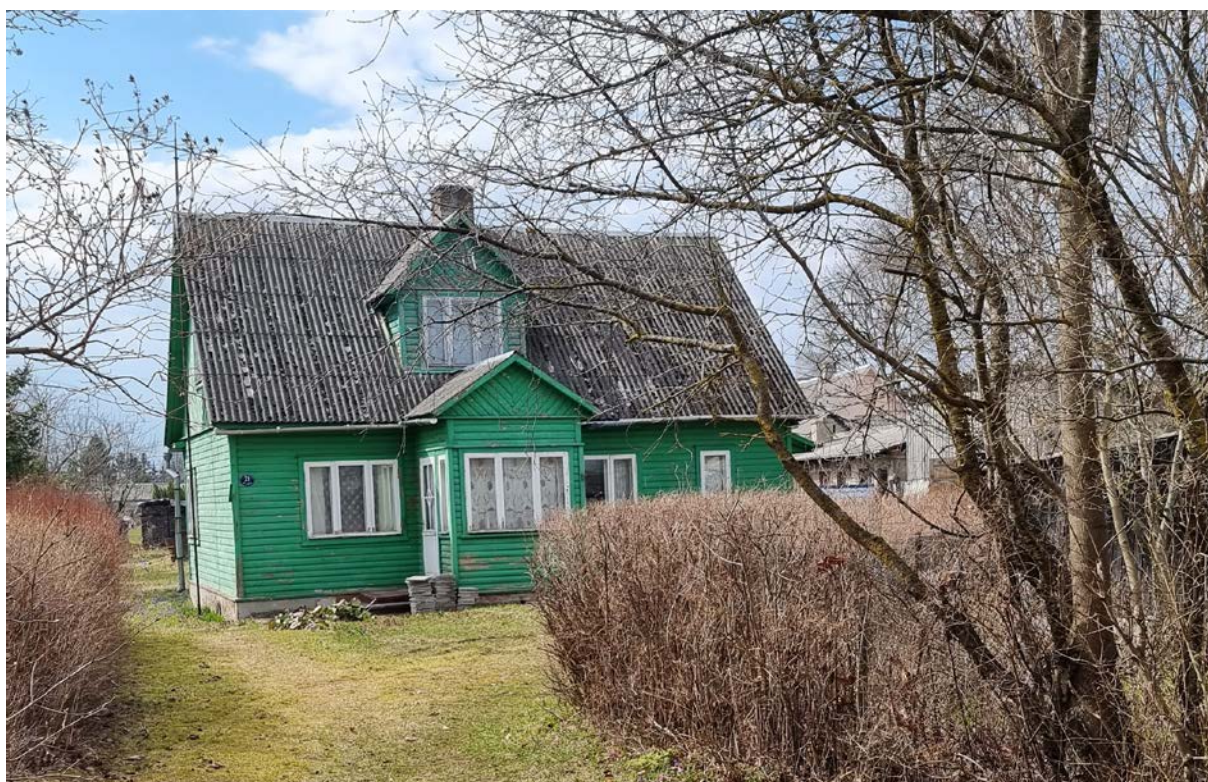
Pilt 33. Miljööväärtuslik hoone 20. sajandi esimesest poolest Pikk tn 21 krundil – väikese verandaga/kojaga elamu. Mart Hiob 2021.

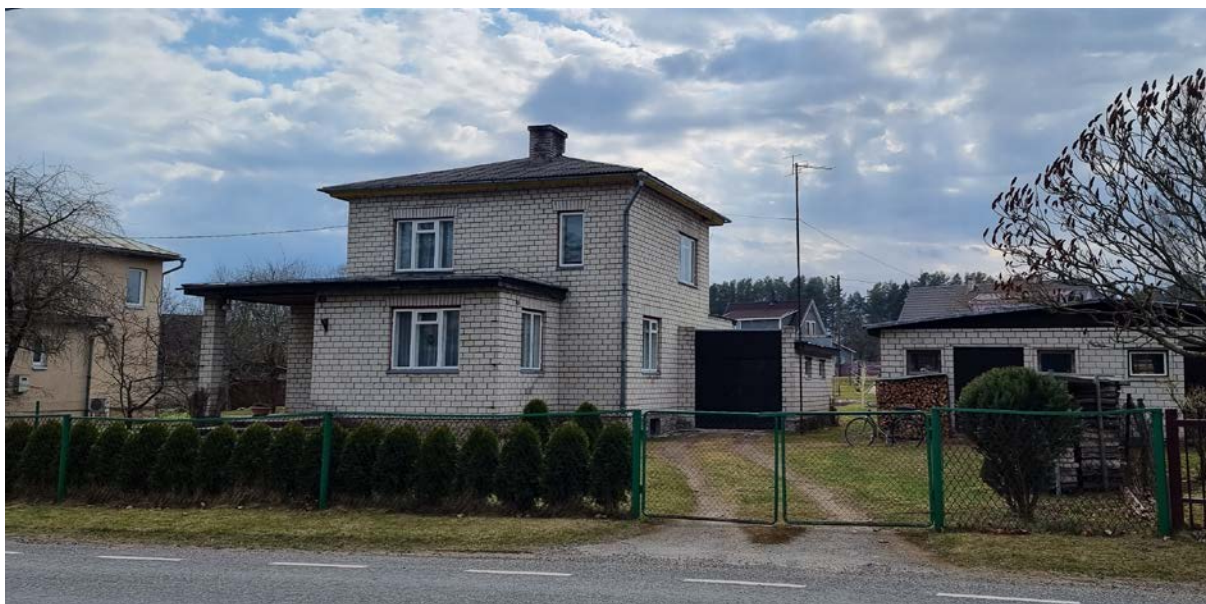
*Pilt 34. Nõukogud perioodil püstitatud eramu Pikk tn 3b krundil. Krundipiiril võrkaed koos hekipuudega. Mart Hiob 2021.*

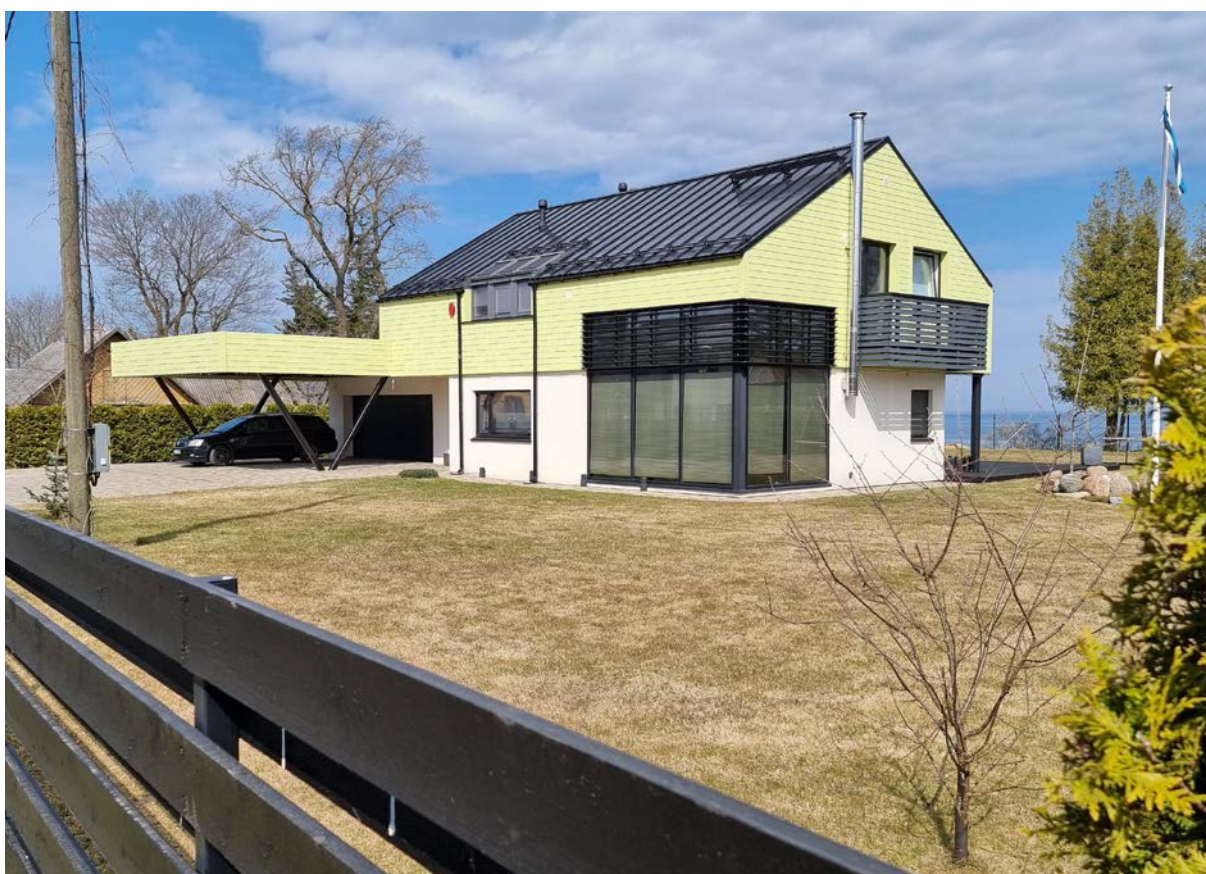
*Pilt 35. Pärast iseseisvuse taastamist püstitatud elamu Pikk tn 68 krundil. Krundipiiril harjumatu kahekordse reaga puitlattaed. Mart Hiob 2021.*

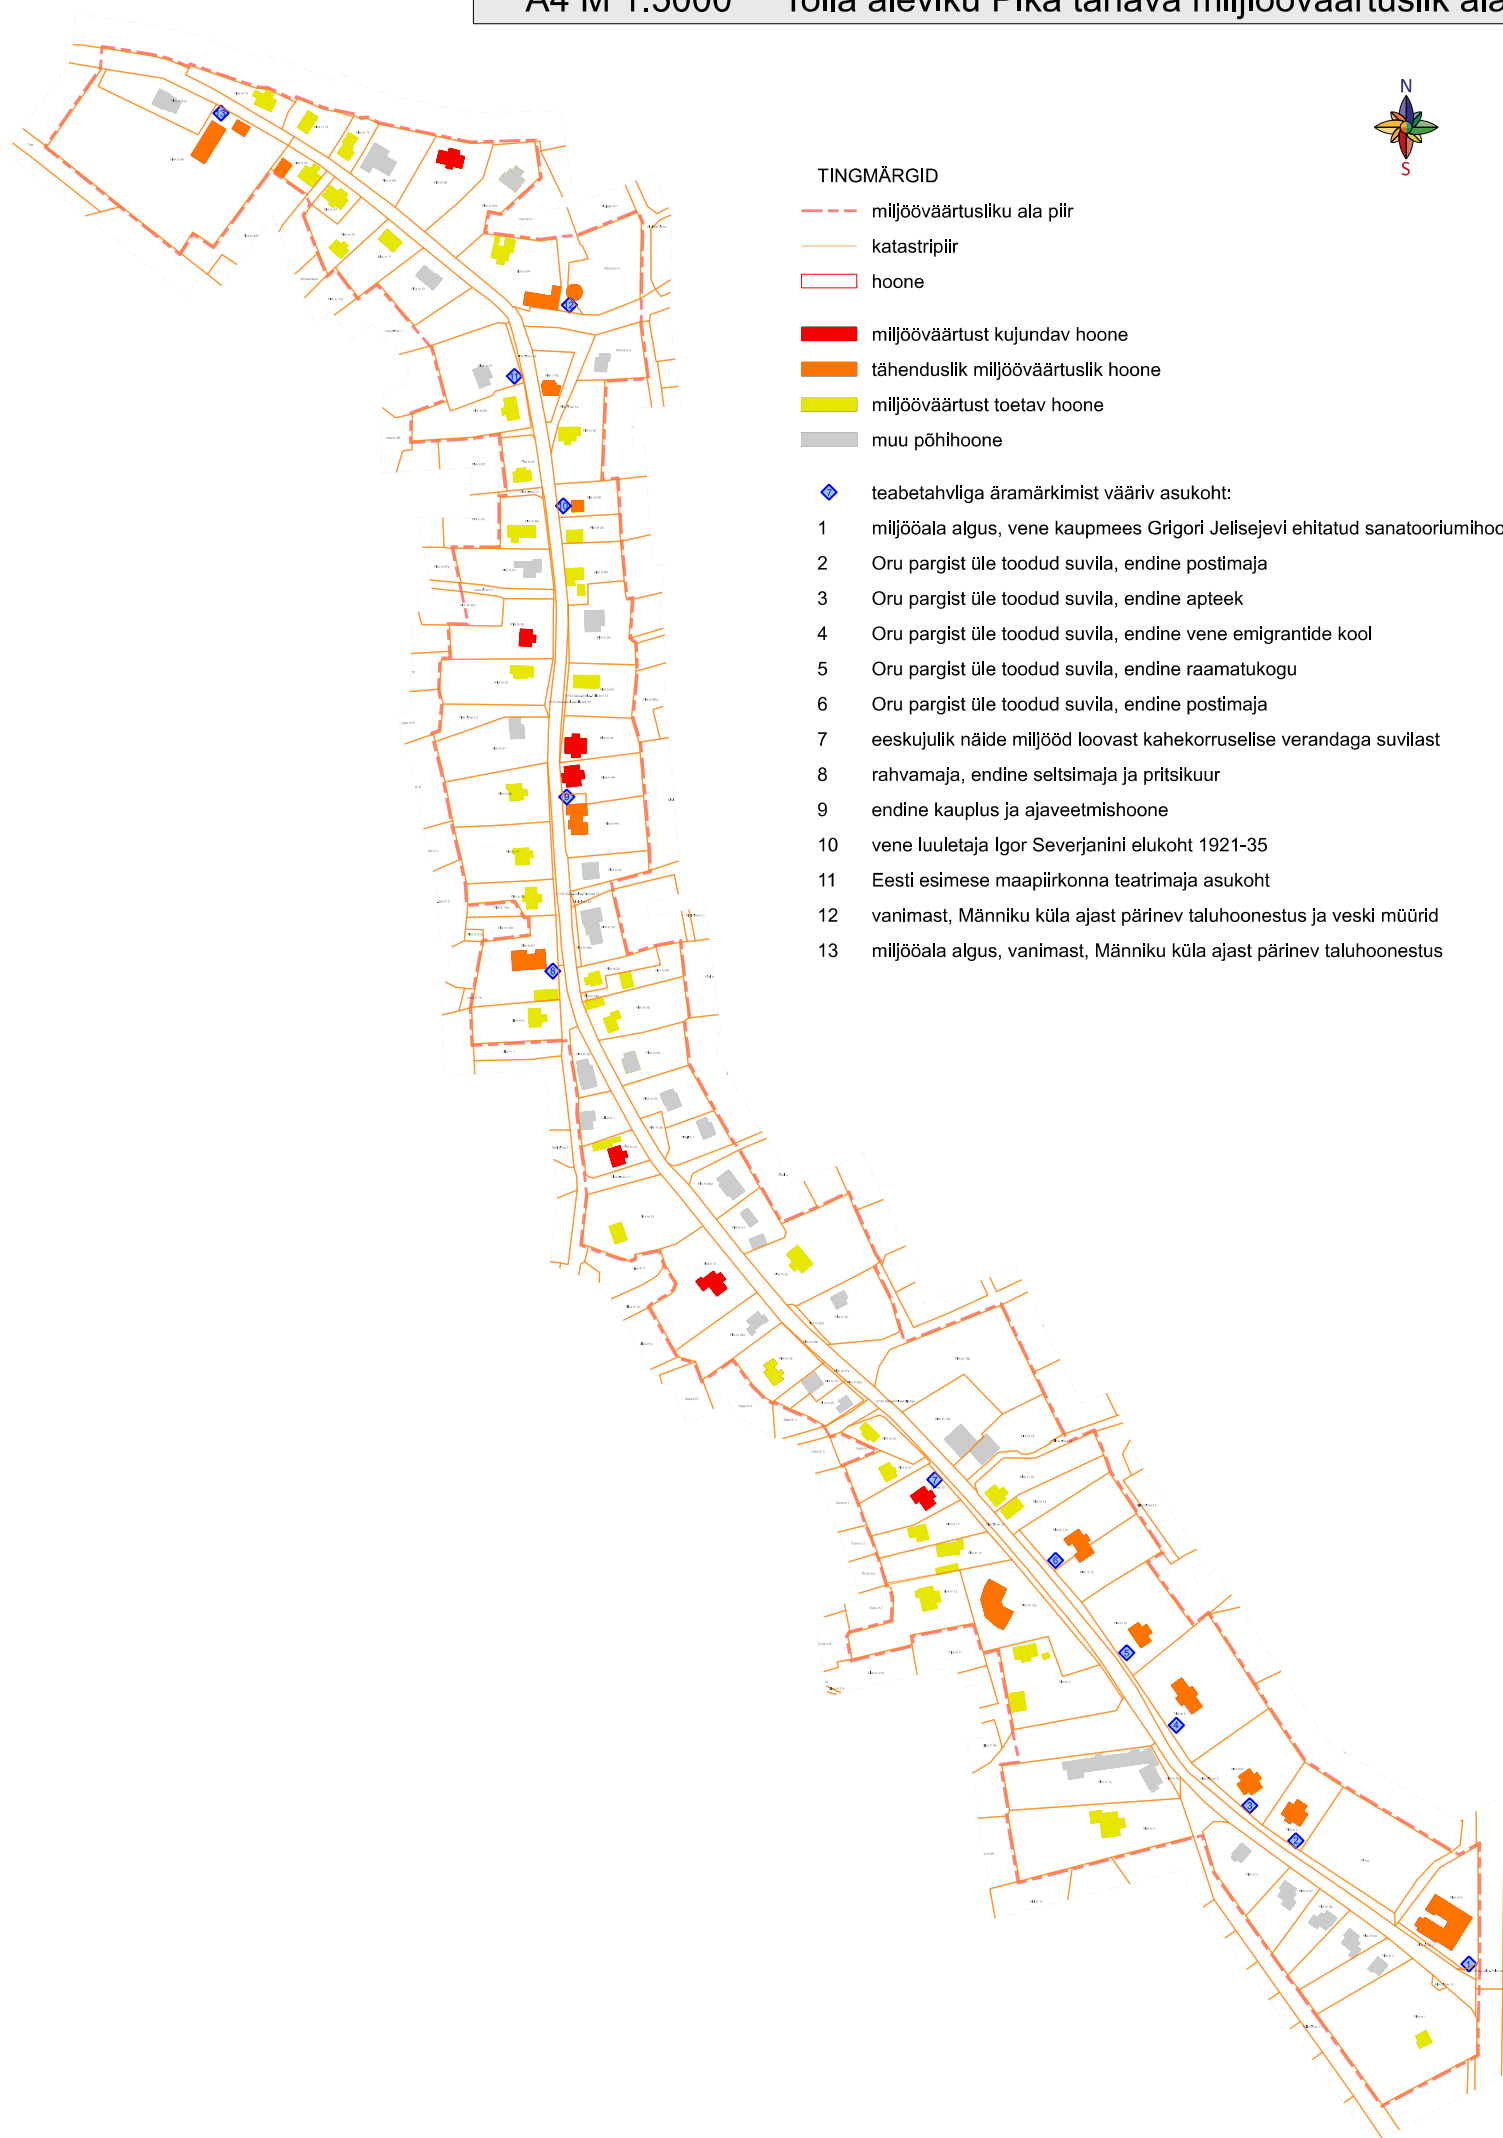
- 9 endine kauplus ja ajaveetmishoone
- 10 vene luuletaja Igor Severjanini elukoht 1921-35
- 11 Eesti esimese maapiirkonna teatrimaja asukoht
- 12 vanimast, Männiku küla ajast pärinev taluhoonestus ja veski müürid

- 13 miljööala algus, vanimast, Männiku küla ajast pärinev taluhoonestus

Hooned tugevdavad tänavaruumi tajumist ajaloolise keskkonnana. Analüüsijoonisel (vt lk 51) on hooned jaotatud (1) miljööväärtust kujundavateks hooneteks, (2) tähenduslikeks miljööväärtuslikeks hooneteks, (3) miljööväärtust toetavateks hooneteks ja (4) muudeks põhihooneteks. Kolm esimest rühma, mis kõik on miljööväärtuslikud hooned, moodustavad enamuse põhihoonetest. Muudest hoonetest on osa hooneid neutraalsed ja mõned hooned langevad ansamblist välja.
